BIOSANIERUNG VON RASENFLÄCHEN NACH GROSSANLÄSSEN

Bei Grossanlässen in Städten werden Rasenflächen oft als Untergrund für temporäre Bauten verwendet. Nach dem Rückbau müssen diese Flächen saniert werden. Dass diese Sanierung auch umweltfreundlich ausgeführt werden kann, zeigt das Beispiel der Stadt Vevey. Text: Jean-Luc Pasquier

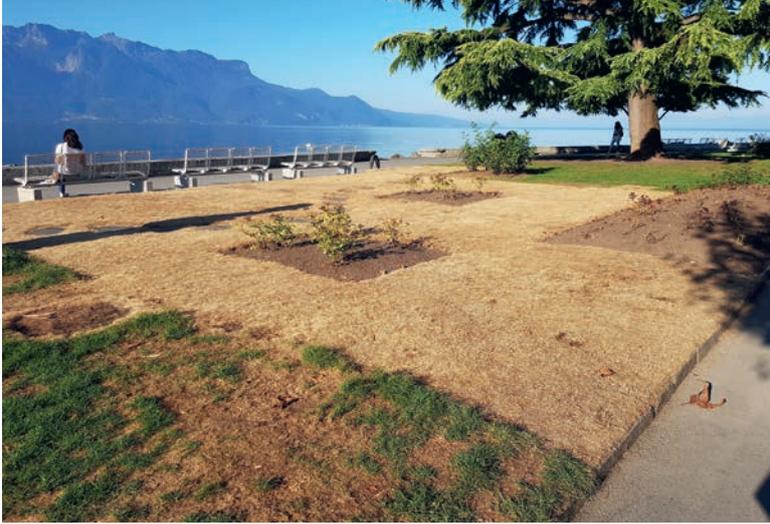
Die sanierungsbedürftigen Rasenflächen waren verdichtet und die Vegetationsdecke war vielerorts stark geschädigt. Foto: Swiss Green SA

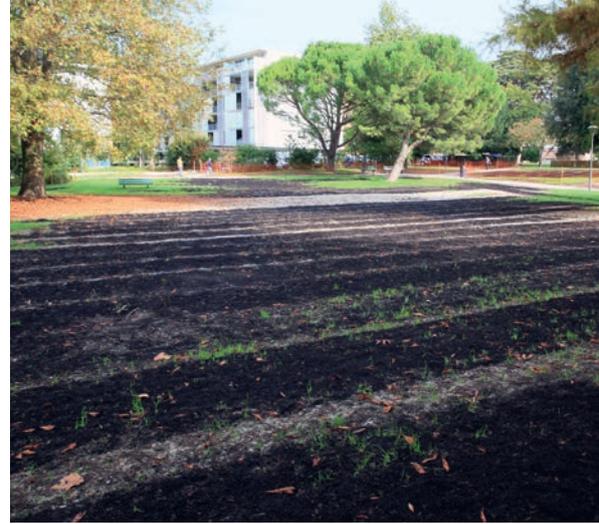
Im Wurzelbereich der Bäume konnte der Boden, wie hier im Jardin Doret, nicht gefräst werden. An diesen Stellen wurde der Boden ähnlich wie im Wald organisch aufgelockert Foto: Jean-Luc Pasquier

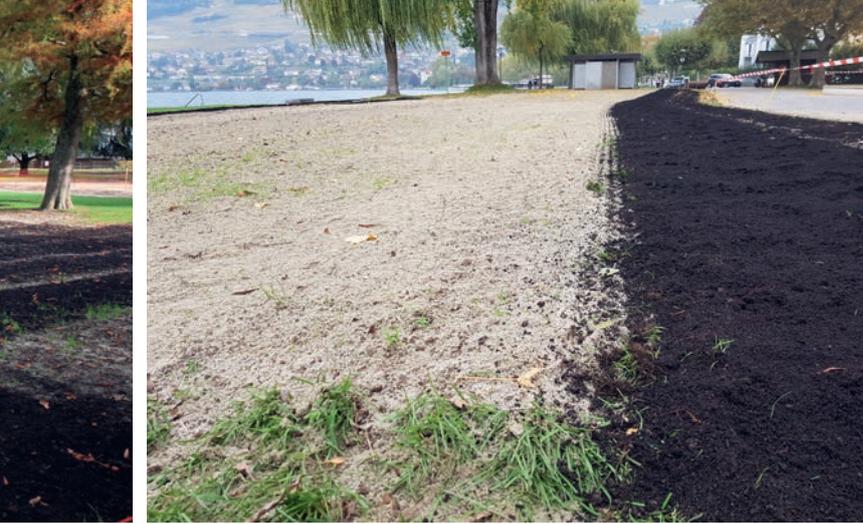
Auf das Fräsen des Bodens folgte das mechanische Ausbringen von Sand und Humus. Foto: Swiss Green SA

wurde ermittelt und gekennzeichnet. Die Nutzer der Anlagen wurden über die Beeinträchtigungen durch die anstehenden Arbeiten informiert. Je nach Oberflächenbeschaffenheit wurde der Boden zuerst mit Fräsen aufgelockert oder durch Entfernen von Material nivelliert. Einige Flächen wurden mit kalkarmem gewaschenem Rundsand mit einer Körnung von 0 bis 4 Millimetern geebnet. Auch 18 Monate alter, auf eine Körnung von 0 bis 15 Millimetern gesiebter Rindenumus kam zum Einsatz. Dieser frische organische Bodenverbesserer wurde auf den von Wurzeln durchzogenen Flächen, auf denen der Einsatz von Maschinen nicht möglich war, ausgebracht, um den Boden zu durchlüften. Die baumwurzelfreien Flächen wurden mit Hohlspoons aerifiziert und mit Planiergittern nivelliert. Anschliessend wurde je nach bestehender Grasnarbe eine auf den Standort und die vorgesehene Nutzung abgestimmte An- oder Nachsaatmischung ausgesät. Zuletzt wurde ein Bio-Dünger oder ein Bio-Bodenverbesserer mechanisch ausgebracht. Um die natürlichen Bodenprozesse rasch wieder in Gang zu bringen, wurden zwei bis fünf Tage sowie vier bis sechs Wochen nach den Sanierungsarbeiten «Bio Suisse»-zertifizierte Mikroorganismen (Zertifizierung durch das FiBL) zugesetzt.

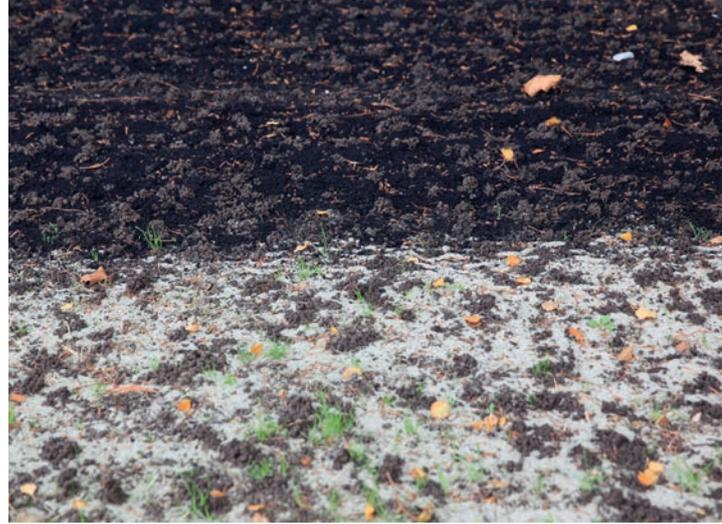
Schon wenige Tage nach dem Ausbringen von Sand und organischem Material zeigen Regenwurmhäufchen an, dass die biologische Bodenaktivität wieder in Gang kommt. Foto: Jean-Luc Pasquier
